**DroneBase**  
*visual evolution*

**Inspecția liniilor electrice**

# Inspecția liniilor electrice

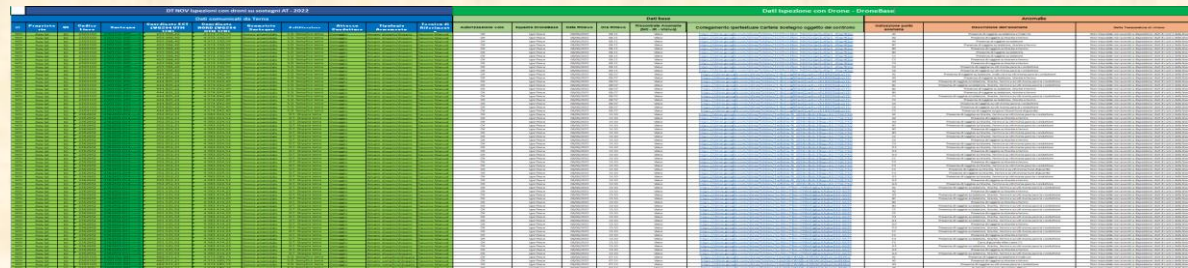
La finalul inspecțiilor se va furniza un raport Excel al anomaliilor constatate cu hyperlink către folderul ce conține imaginile suportului. Din motive de confidențialitate am făcut imaginea ilizibilă, dar conține datele esențiale pentru identificarea suportului, inclusiv data și ora inspecției și anomaliile constatate:
